Hoflaan 7, 6824 BN Arnhem

**Inspectie datum 9 Sept 2026**

**Type inspectie: Bouwkundige inspectierapport report**

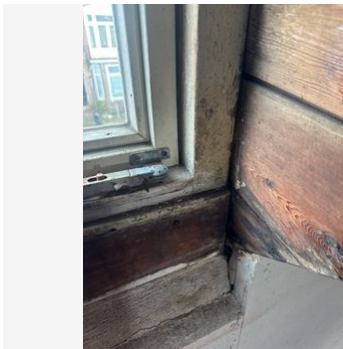
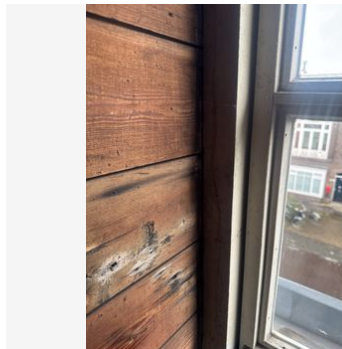
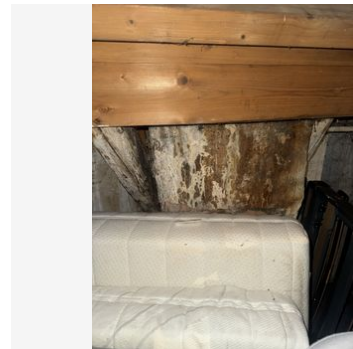
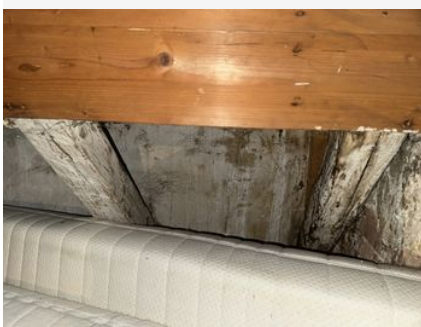
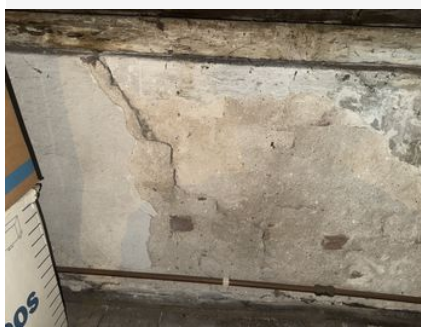
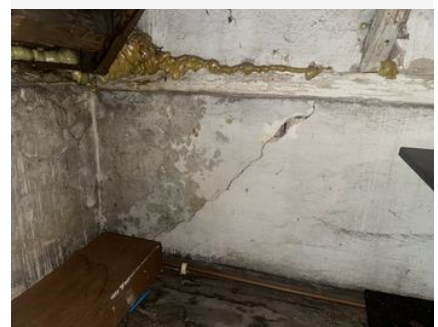
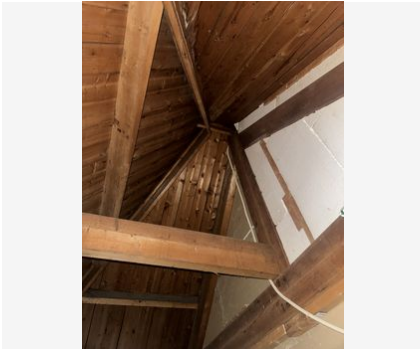
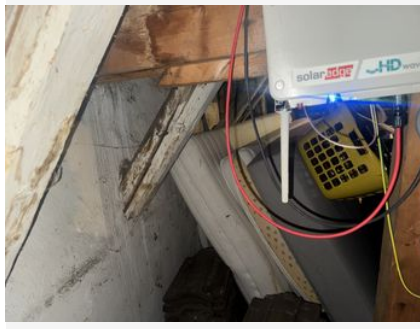
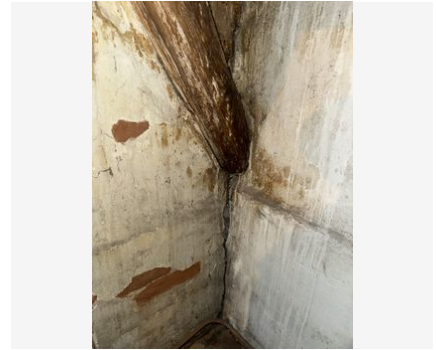
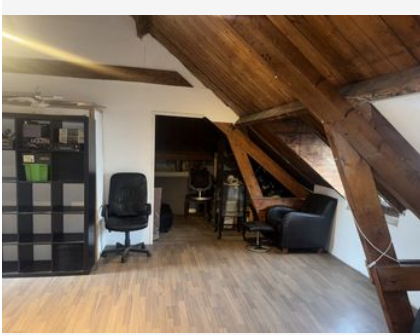
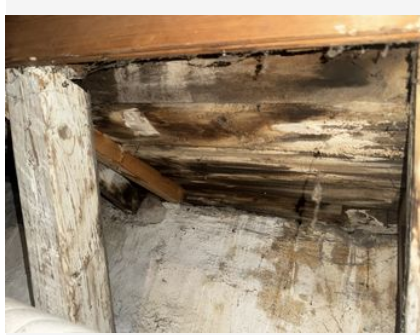
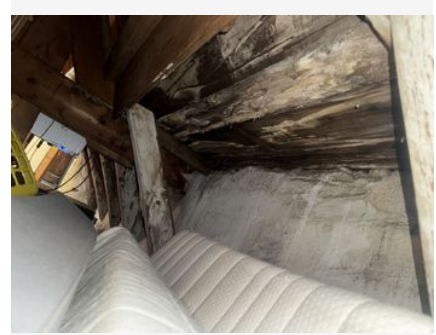
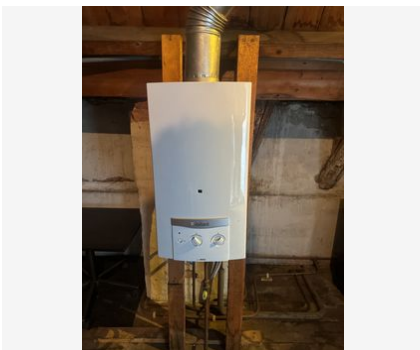
Oudere houten kapconstructie met plaatselijke verkleuringen en mogelijke hout/vochtaantasting. Bij verbouwing naar vier kamers is nader bouwkundig onderzoek noodzakelijk.

- Houtconstructie controleren op houtrot/vocht.
- Aangetaste delen herstellen.

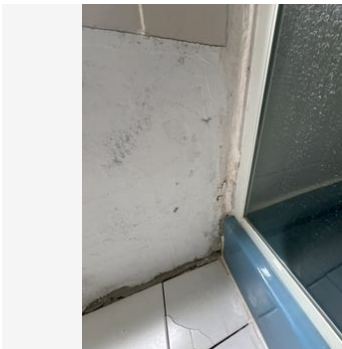
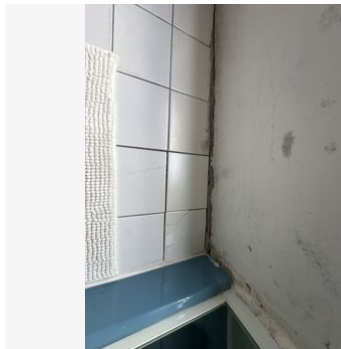
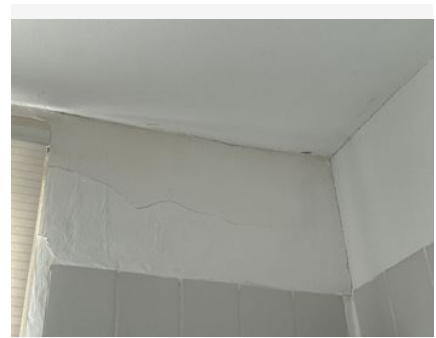
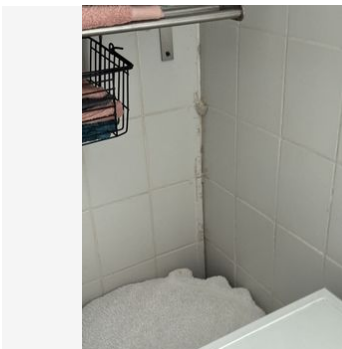
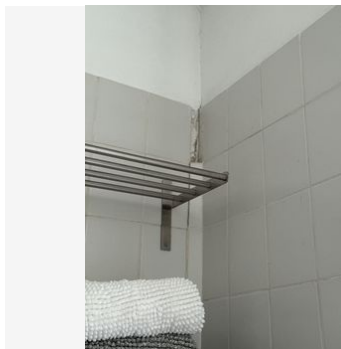
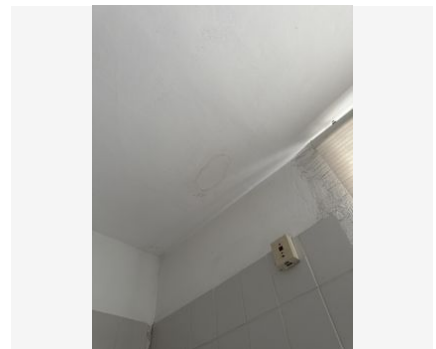
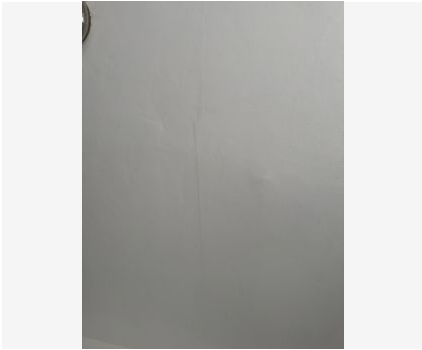
Plaatselijke scheurvorming in wanden en plafond met lichte aantasting van de afwerking. Kitnaden vervangen

- Scheurvorming controleren.
- Beschadigde delen herstellen.
- Wanden en plafond plaatselijk opnieuw afwerken.
- Kitnaden verwijderen en opnieuw aanbrengen.

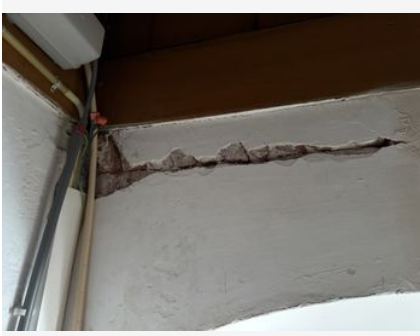
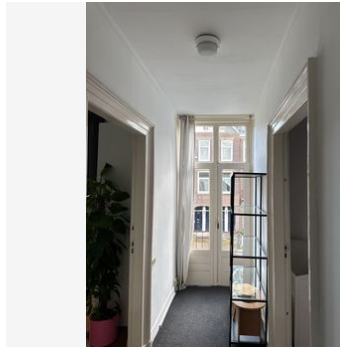
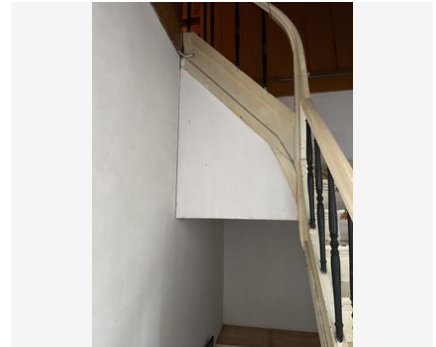
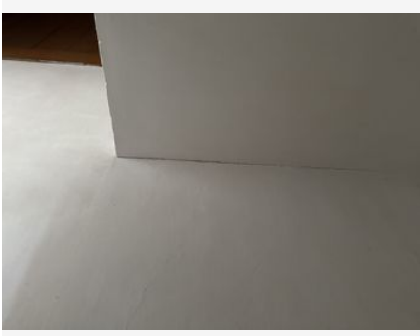
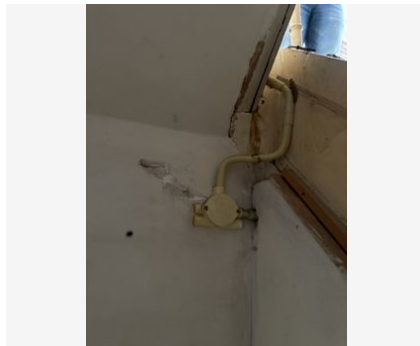
Meerdere scheuren en plaatselijke beschadigingen zichtbaar in het wand en stucwerk.

- Scheuren controleren op oorzaak.
- Beschadigd stucwerk herstellen.
- Wand en plafondafwerking bijwerken.
